# REVISIE PLATEN KOELER

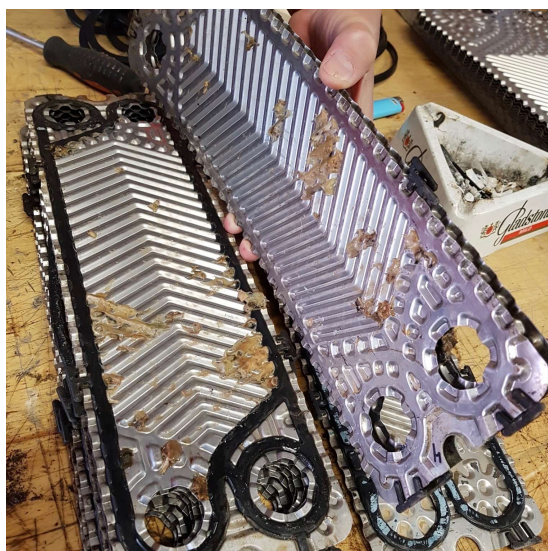
Gelijk maar begonnen met het demonteren van onze koeler

en kwamen gelijk de nodige verdenkingen tegen.

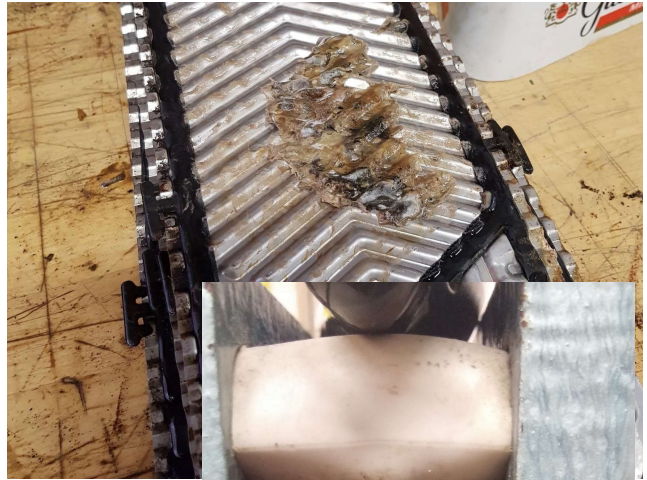
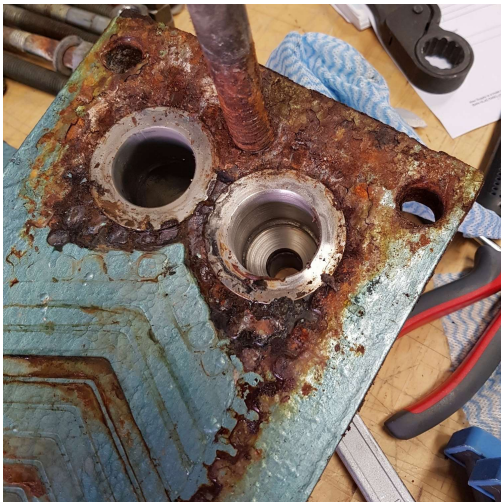
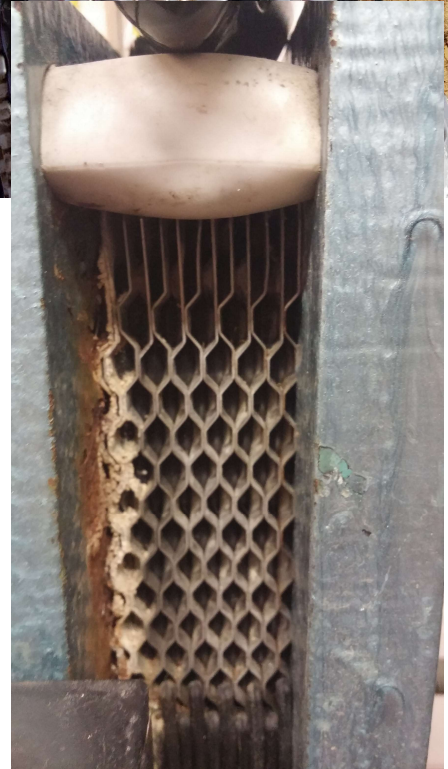
In de doorgang van het wort zat een hoeveelheid vervuiling wat alleen hop kan zijn, zie de foto's

Door deze vervuiling zijn dus de laatste bieren gekoeld .

Het volgende probleem was de montage van de platen.

De eerste koel plaat, aan de aansluit zijde, was verkeert om gemonteerd waardoor de pakking niet tegen de aansluit pijpen zat gemonteerd.

Hierdoor is er al de jaren lekkage geweest op de montage plaat waardoor deze zwaar is geoxideerd met een dikke laag roest.

Begonnen met het reinigen van de platen en uitleg gekregen hoe een platen koeler is opgebouwd en waar op te letten bij het monteren van de nieuwe pakkingen. Een prima werk instructie gekregen hoe ik de koeler weer in elkaar moet zetten.

Hij gaf wel een paar overdenkingen mee aan de club om de montage platen eens te vervangen voor RVS exemplaren. Misschien iemand in de club die deze voor ons kan maken. Documentatie heeft hij ook nog toegezonden.

Zeker eens per jaar de koeler schoonmaken.

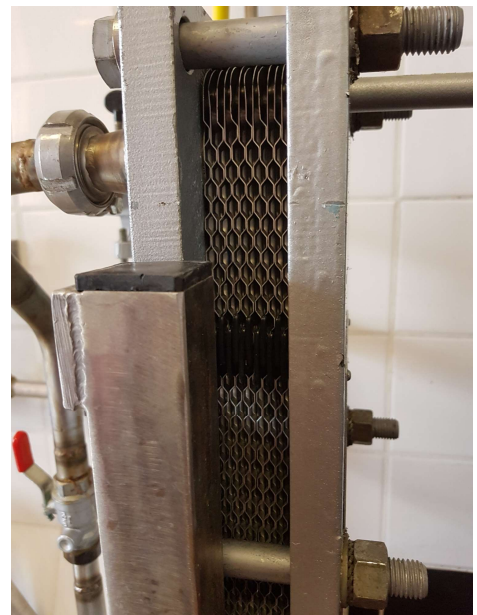
Na montage de koeler getest op eventuele lekkage en dat zag er prima uit.

De koeling uitgetest door warm water door de koeler te halen van ca. 60 graden. Met alle kranen open was de temperatuur 20,7 graden en voelde we een temperatuur verschil van het koelwater.

Zaterdag 5 Augustus de koeler weer terug geplaatst in de brouwzaal en de platen weer naar zijn voorgeschreven afstand afgesteld. Afstand tussen montage platen is het aantal koelplaten x 2,9mm.
